Ökologischer Schutz vor Wurzeleinwuchs

Bei der Sicherung von Leitungstrassen und Gasleitungen vertraut die Stadt Hannover auf umweltfreundliche Alternativen und beugt nachhaltig Risiken vor.

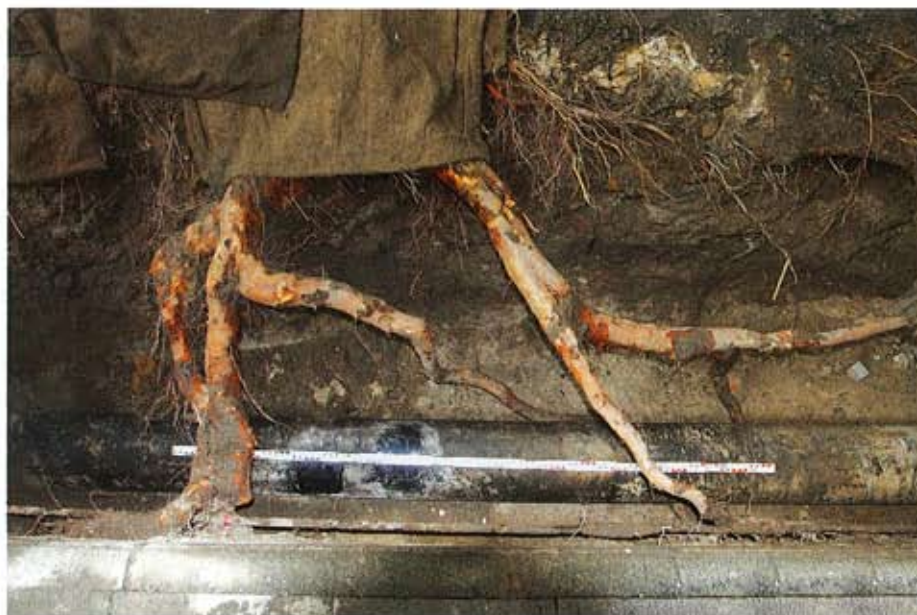
Wurzeleinwuchs an einer Gashochdruckleitung im Nahbereich von Platane
